행정복지센터의 자주식 휠체어 사용자 접근성 실태 평가와 3차원 접근성맵 제작: 청주시 서원구 소재 행정복지센터를 대상으로

Assessment of Self-propelling Manual Wheelchair Users' Accessibility to Administration and Welfare Centers and Development of 3D Accessibility Maps: Focusing on Administration and Welfare Centers in Seowon-gu, Cheongju-si

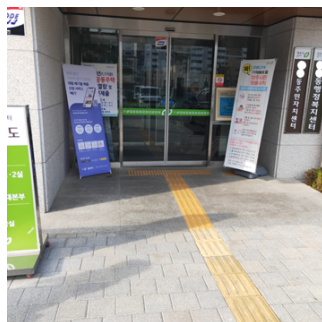
조사대상 총 17개소 중 14개소가 2cm를 초과하는 단차(1)가 존재하였고(층층도 17.6%), 그 중 11개소의 경우 경사로나 리프트를 설치하여 단차를 제거하거나 2cm 이하로 완화하여 78.6%의 층층도를 보였다. [그림 1]은 건물 출입구 진입부에 단차가 없는 사례(센터D)와 건물 출입구 진입부 단차가 2cm를 초과하지만 단차를 완화하지 않은 사례(센터A)이다.

(a) 건물 출입구 진입부에 단차가 없는 사례(센터D)

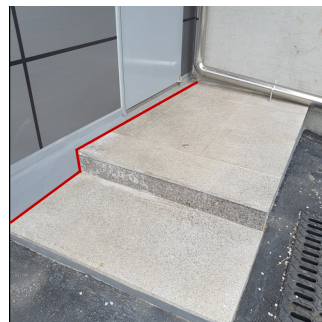
(b) 건물 출입구 진입부의 2cm 초과 단차를 제거하거나 완화하지 않은 사례(센터A)

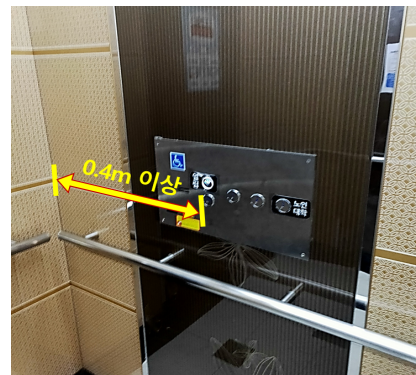
장애인전용 승강기의 내부 조작반은 조사대상 6대 모두 가로형으로 설치되어 있었으며, 높이(조작버튼 높이 기준)는 바닥으로부터 0.8m~1.2m, 모서리로부터 양끝을 0.4m 이상 떨어진 곳에 설치되어([그림 2]) 내부 조작반

[그림 2] 장애인전용 승강기 내부 조작반 적정설치 사례(센터K)

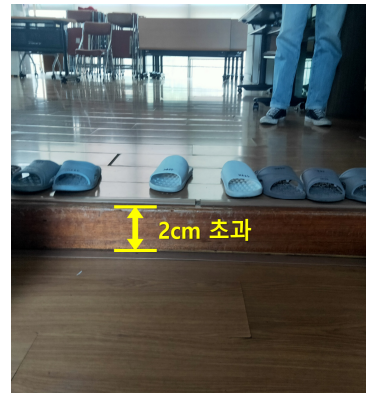
[그림 3] 개별 실 진입부 내부의 단차가 2cm를 초과하는 사례(센터H)

출입문의 통과유효폭이 0.8m 이상으로 휠체어의 진입이 가능하였던 47개 실 중 진입부 내부에 2cm를 초과하는 단차가 존재하는 경우가 5개소[그림 3]로, 개별 실 진입부 내부 단차는 89.4%의 충족률을 보였다. 2cm를 초과하는 단차가 존재하는 5개 사례 중 경사로나 리프트 등을 설치하여 단차를 제거하거나 2cm 이하로 완화한 경우는 1사례(20.0%)로, 해당 사례는 경사로를 설치하여 단차를 완화한 경우였다.

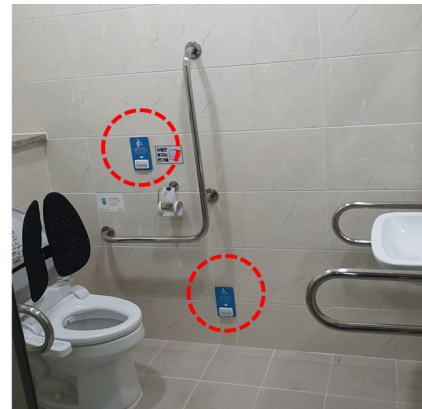
0.9m 높이)에 비상호출벨이 설치된 경우는 2개소(9.5%)였다. [그림 4]는 장애인 화장실 내부 적정위치에 비상호출벨이 설치된 센터D의 사례이다. 해당 사례에서는 바닥면으로부터 0.6m~0.9m 높이에 비상호출벨을 설치한 것에 추가로 휠체어와 대변기 사이에서 몸을 이동하는 과정에서 낙상을 당하여 바닥에 엎드려진 상태에서 외부의 도움을 요청할 수 있도록 대변기 앞 바닥면에서 가까운 높이에도 비상호출벨을 설치한 우수한 사례이다.

[그림 4] 장애인전용 화장실 비상호출벨 적정위치 설치 사례(센터D)

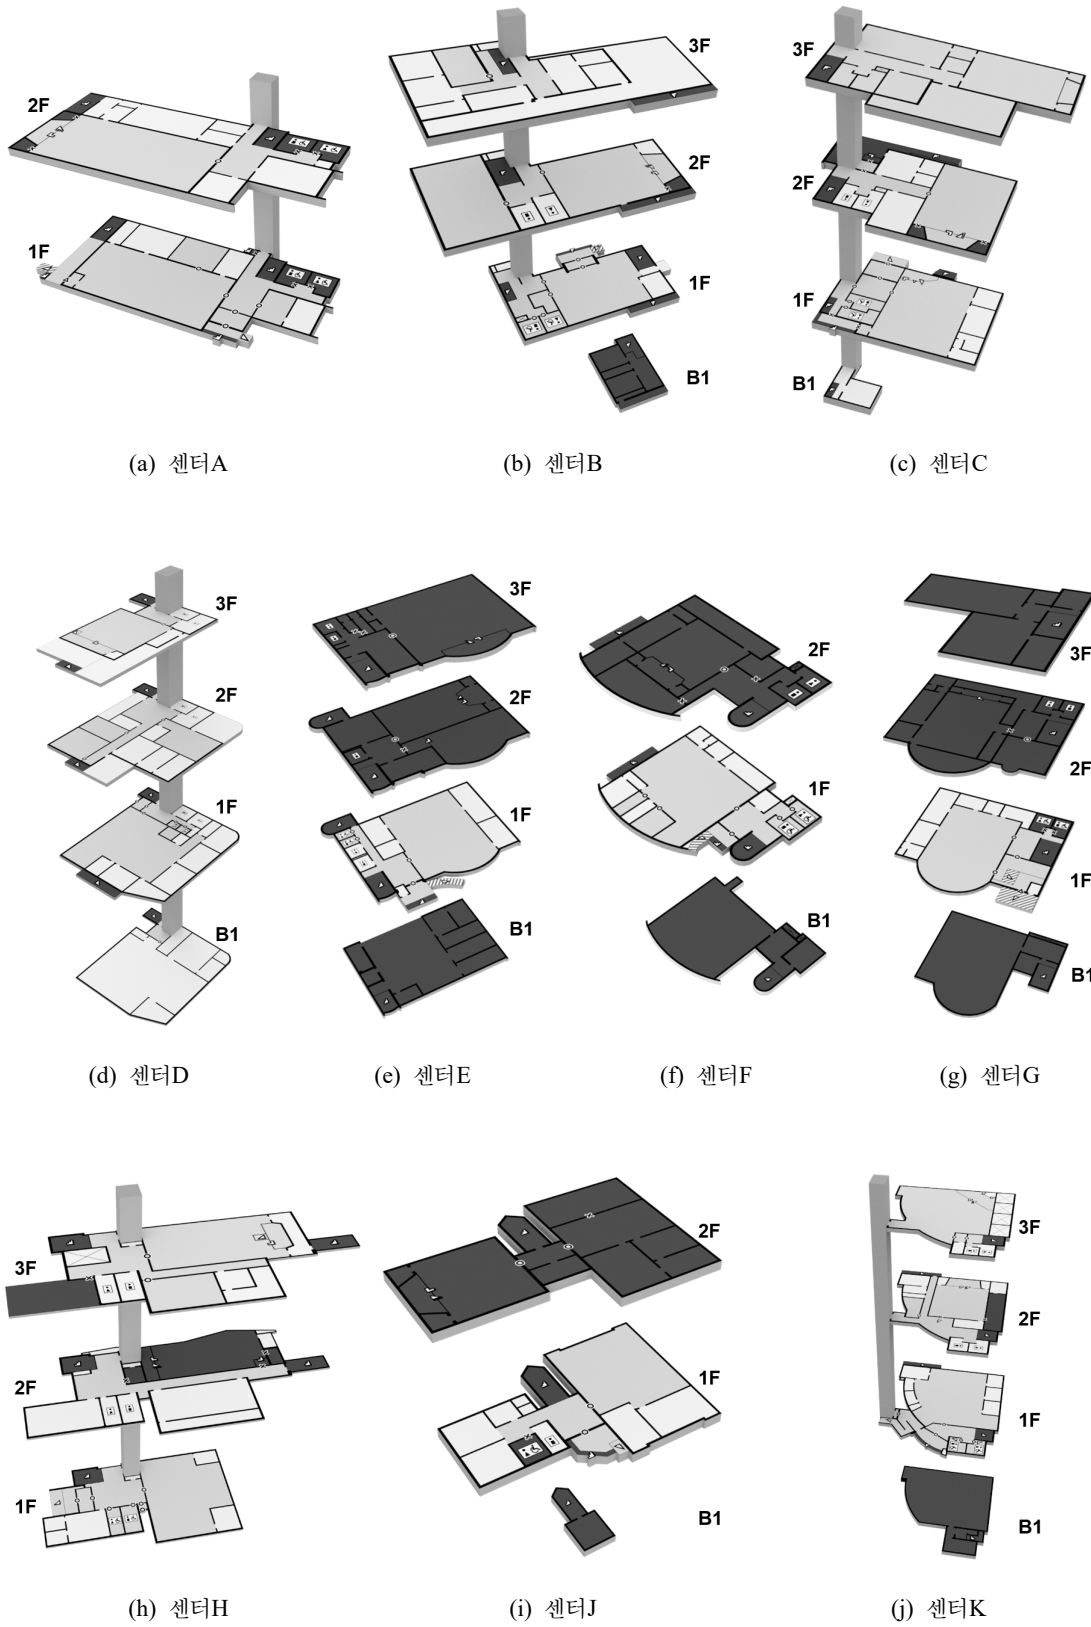
[그림 5] 흑백 3차원 접근성맵

[그림 5]에서 센터A, 센터C, 센터D, 센터H는 장애인전용 승강기가 기준층(1층)과 모든 층을 연결하고 있는 경우로 장애인전용 승강기가 설치된 위치에 3차원 층간이동 동선(회색 직육면체)이 표현되었으며, 해당 층간이동 동선이 모든 층의 평면을 연결하도록 하였다. 반면, 센터E, 센터F, 센터G, 센터J는 장애인전용 승강기가 설치되어 있지 않은 사례로, 모든 층의 평면이 분리되어 있으며, 외부에서 직접 진입할 수 있는 기준층(1층)을 제외한 나머지 층이 실제 접근성 실태에 관계없이 자주식 휠체어 사용자의 진입 또는 주행이 불가능한 바닥면으로 표현되었다. 센터B와 센터K는 장애인전용 승강기가 설치되어 있으나 해당 승강기가 지상 1층, 2층, 3층에만 연결이 되어 있고 지하층에는 연결이 되지 않은 경우로, 층간이동 동선이 지상의 3개 층만 상호 연결하고 있으며, 지하층은 분리되어 있고 지하층 전체가 자주식 휠체어 사용자의 진입 또는 주행이 불가능한 바닥면으로 표현되었다.
